富華創新週報

工案。工程進度

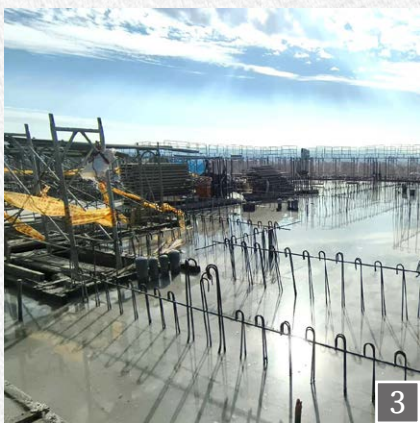
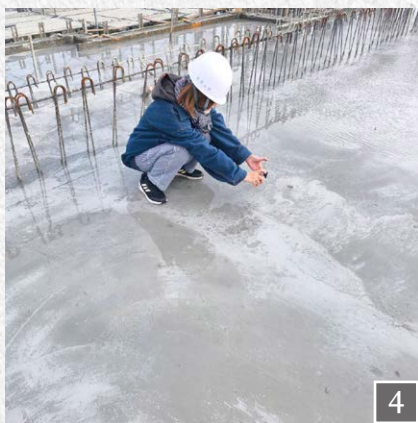
12/25 在耶誕節假期、大家歡欣過節的同時，「之序」工地人員仍緊鑼密鼓地持續工程作業。本次進行的是屋頂層 滯水法養護，可以有效降低結構體裂縫產生，以確保混凝土結構性質更為穩定，進一步強化整體結構體的安全與強度。
在看不見的地方堅持細節，是對品質最實在的承諾。

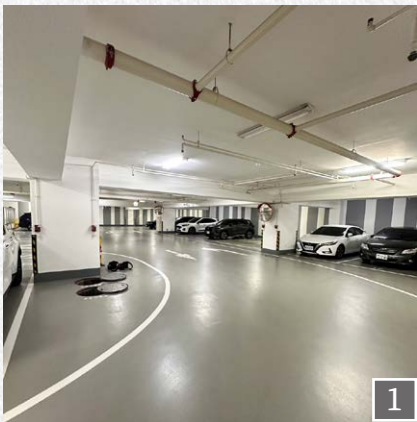
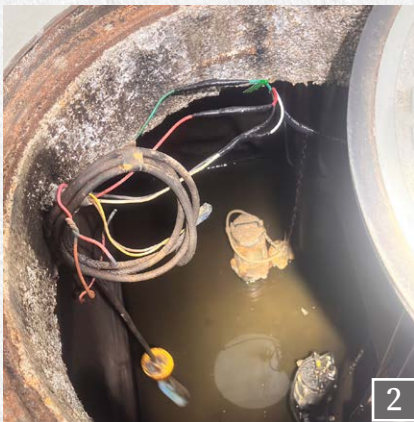
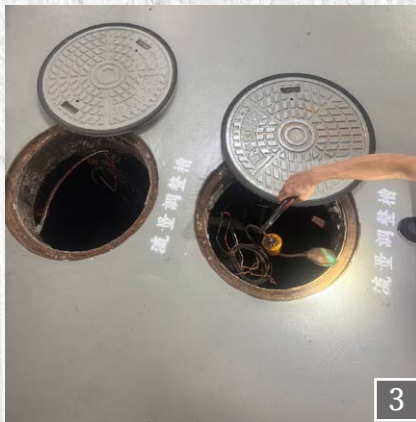
- 1 2 3** 12/17 污水流量調整槽檢修，使系統正常無虞。

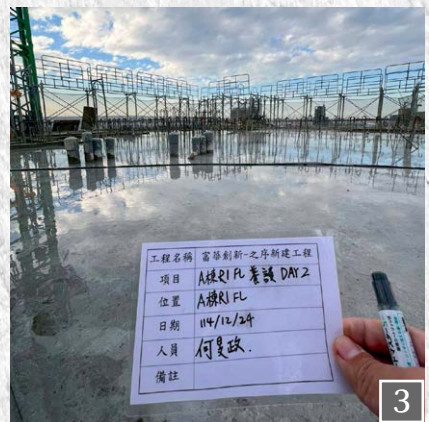
3 12/24 R1FL 使用滯水法養護，以確保混凝土品質。

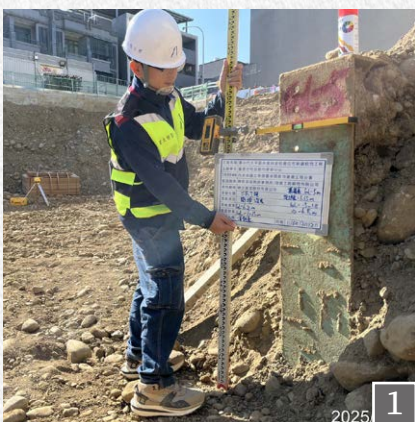
1 12/22 進行土方分層開挖完成後現場高程收測，以確保施工品質。

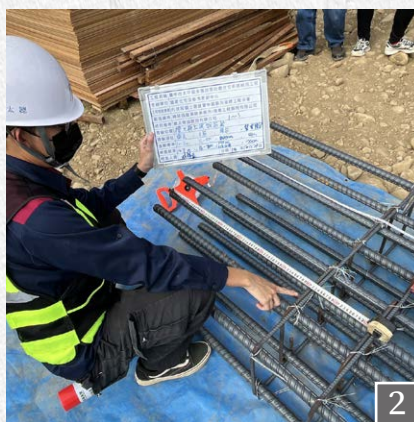
2 12/24 進行擋土柱鋼筋籠綁紮完成後自主檢查，以確保施工品質。

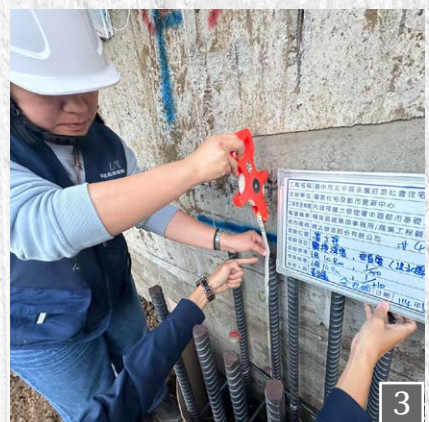
3 12/24 與監造廠商進行擋土柱開挖深度及垂直度查驗，以確保施工品質。

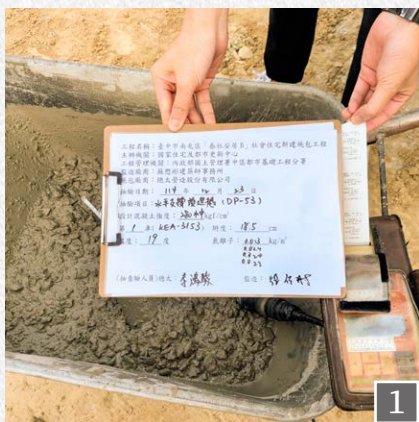
1 12/23 今日進行全套管中間柱預埋樁鑽掘施工，照片中品管人員會同監造廠商進行水中混凝土取樣檢驗，以落實三級品管制度。

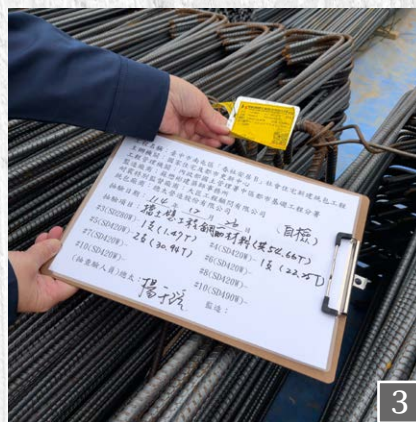
3 12/26 今日進行鋼筋進場查驗，照片中品管人員進行鋼筋進場數量及外觀尺寸自主檢查，以落實三級品管制度。

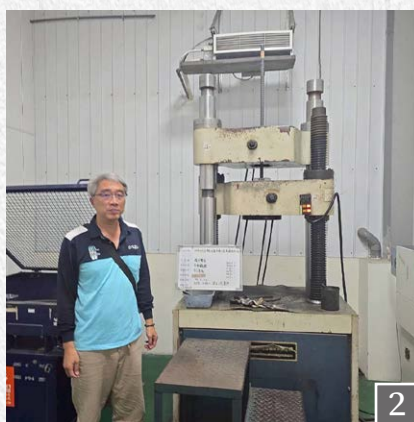
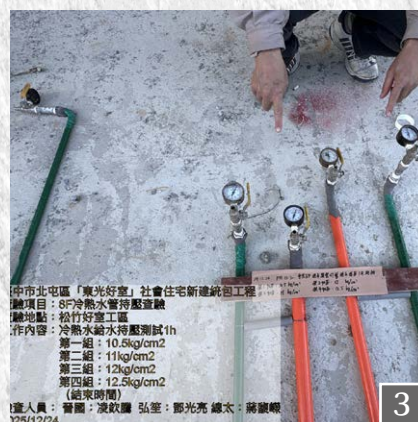
- 1 12/24 不定期進行工區四周清潔打掃，持續敦親睦鄰、與鄰為善，維持周邊環境整潔與良好關係。
- 2 12/24 落實三級品管制度，鋼筋試驗與會監造單位及耐震特別監督單位。
- 3 12/24 落實三級品管制度，給水持壓測試與會監造單位。

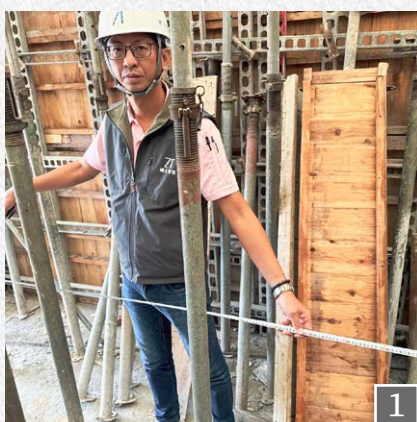
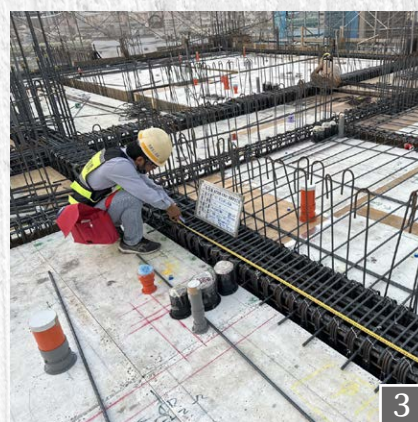
- 1 12/23 專任工程人員督導施工品質及進度，確認照圖施工及施工介面處置。
- 2 12/24 不定期進行工區四周清潔打掃，持續敦親睦鄰、與鄰為善，維持周邊環境整潔與良好關係。
- 3 12/24 落實三級品管制度，鋼筋綁紮查驗與會監造單位及耐震特別監督單位。

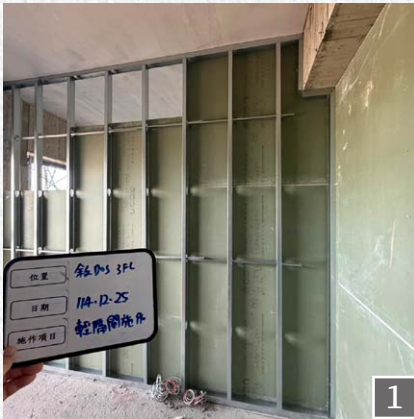
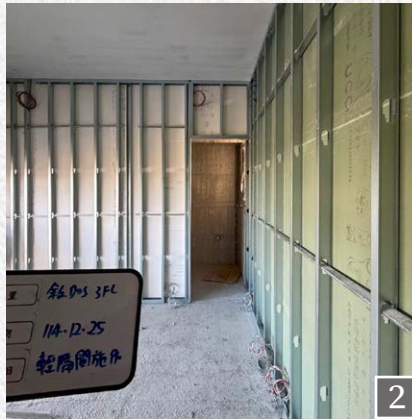
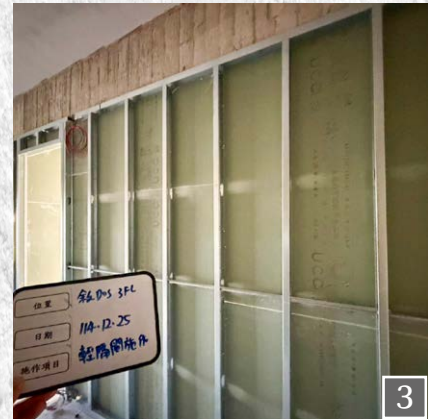
12/25 今日進行 3FL 輕隔間骨料施作，立骨料時須先確實放樣，確認地槽與頂槽對齊且固定牢固。立骨需保持垂直，間距依設計為 30 至 40 公分，板材接縫必須落在骨料上。門框、開口處要加強雙骨或橫料。施工前先規劃管線，避免事後切骨影響強度，並檢查骨料是否變形生鏽，確保牆體穩定耐用。
