# 富華創新週報

## 工案。工程進度

### 總太營造 | 之序

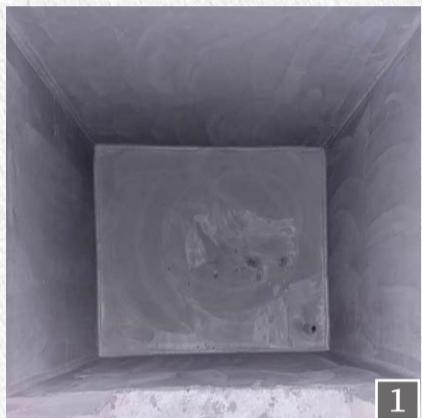
**1** 01/12 今日進行店舖電梯機坑防水粉刷施作，可見畫面中機坑內部塗抹含避水漿混合之水泥砂漿，並後續做洩水坡度引流至右下方之排水區，使電梯內部如有水分可以快速排出，保護電梯金屬鐵件。

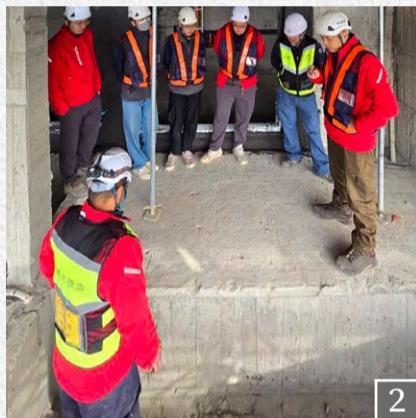
**2 3** 01/14 今日進行標準層宜居陽台防水施作前教育訓練，依照防水的施作順序，先以聚脲方式完成陽台的封面預留延伸 30cm，再去搭接做原預設陽台 RB5 防水的施工作業。

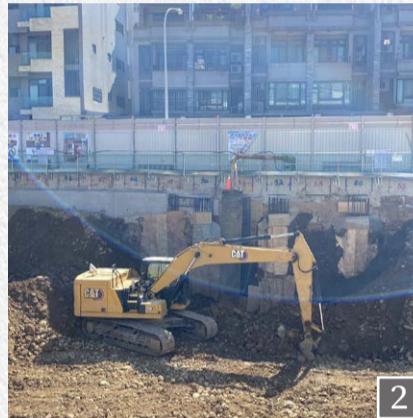
**2** 01/14 工地進行擋土柱開挖作業，機具挖掘後，在柱位置入鋼筋籠、再以夾板圍護，並回填土方及灌漿形成臨時柱體，配合水平支撐，以確保開挖安全。

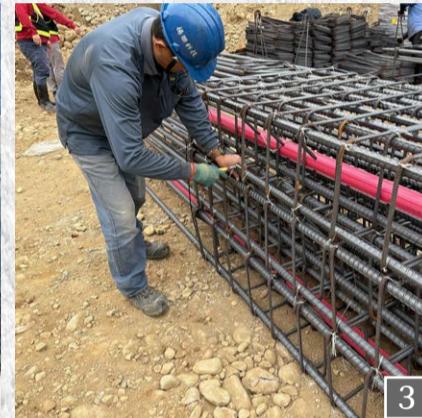
**3** 01/15 工地進行安全監測架設作業，以精確量測地下深層的側向變位與傾斜角度的監測系統，用於判斷邊坡穩定、擋土結構安全及深開挖基地安全。

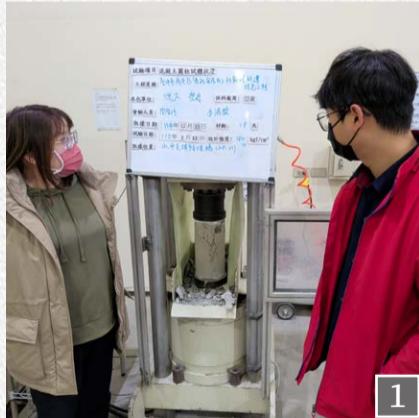
**1** 01/12 今日進行混凝土試體強度抗壓試驗，照片中會同監造廠商進行水平支撐預埋樁水中混凝土  $280\text{kgf/cm}^2$  試體強度抗壓試驗，落實三級品管制度。

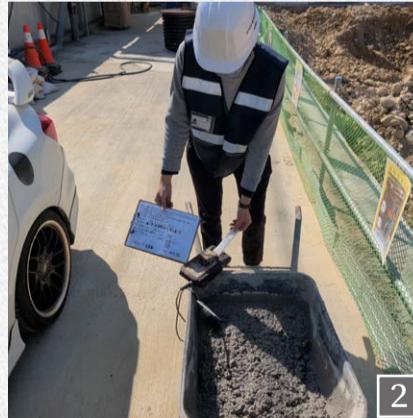
**2** 01/13 今日現場進行擋土壁混凝土澆置，照片中會同監造廠商進行混凝土氯離子含量檢驗，落實三級品管制度。

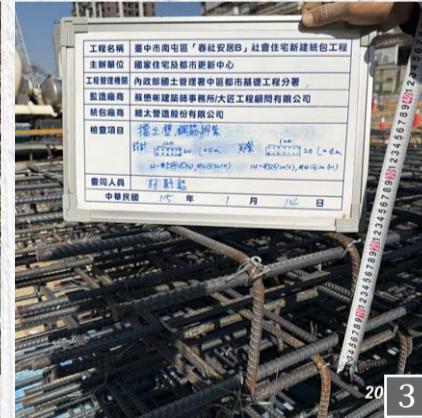
**3** 01/14 今日現場進行擋土壁鋼筋查驗，照片中會同現場工程師進行擋土壁鋼筋組立施工自主檢查，落實三級品管制度。

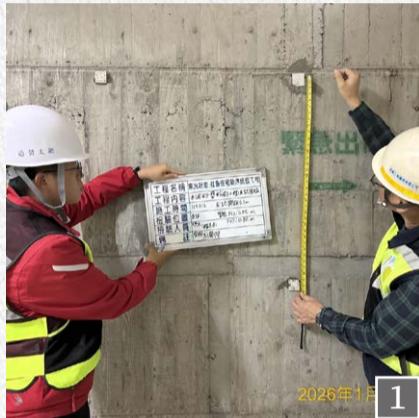
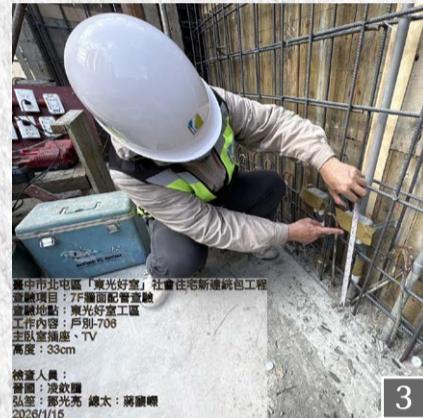
- 1 01/12 落實三級品管制度，室內泥作灰誌間距查驗，監造單位與統包團隊與會。
- 2 01/13 中工分署每月例會，督導工區品質及進度。
- 3 01/15 落實三級品管制度，7 樓牆面配管查驗，監造單位與統包團隊與會。

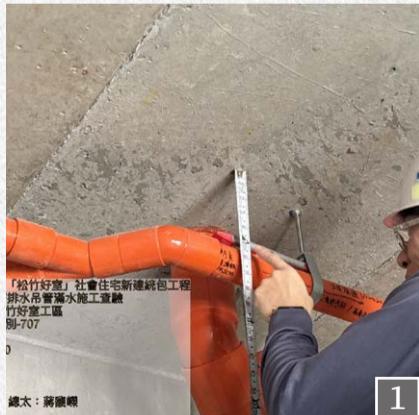
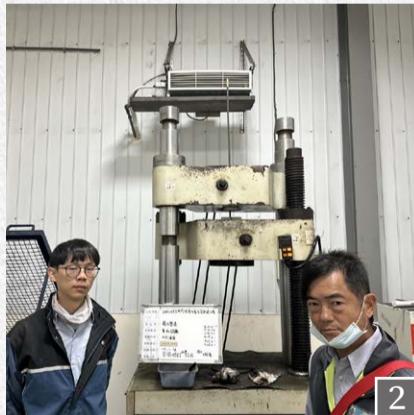
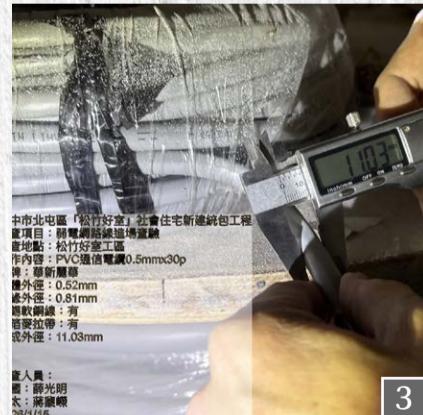
- 1 01/13 落實三級品管制度，7 樓排水吊管查驗，監造單位及統包團隊與會。
- 2 01/14 落實三級品管制度，R1FL 樓版鋼筋試驗，監造單位及耐震特別監督、統包團隊與會。
- 3 01/15 落實三級品管制度，弱電材料進場查驗，監造單位及統包團隊與會。

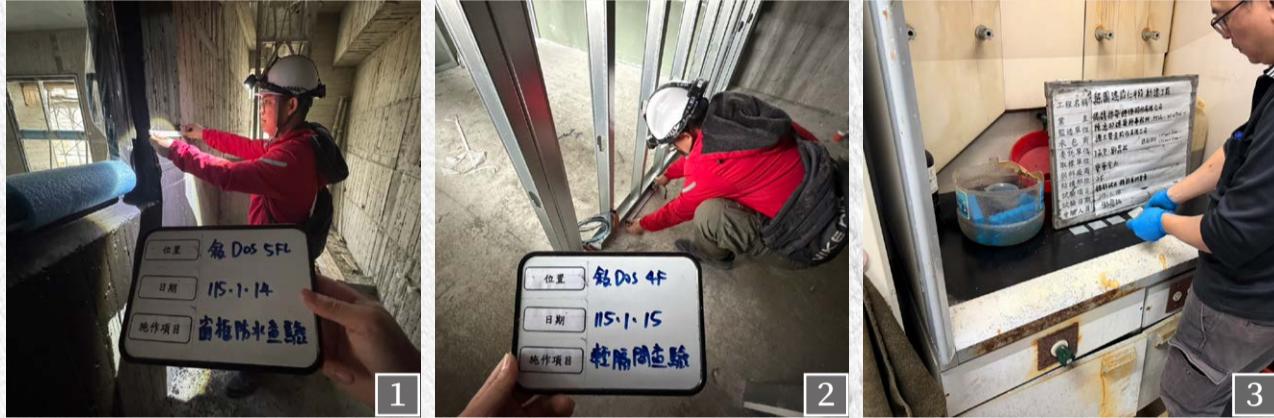
**1** 01/14 今天進行窗框防水查驗，本案窗框結構防水施作 RB3 工法，施作時會在第一層防水材施作後鋪上纖維網，等待乾燥後再施作兩道防水材，防水材施作寬度規範值為 30CM。

**2** 01/15 今天進行輕隔間骨料施作查驗，本次查驗項目為擊釘間距，於離槽鐵兩端 5 公分處各擊釘一支，其餘擊釘間距皆為 50-60 公分。

**3** 01/16 今天進行輕隔間骨料鍍鋅量試驗，骨料的鍍鋅量試驗是委託專業實驗室代為檢測，規範值需符合 CNS 1244 Z12 以上，依現場取樣送驗。
