# 富華創新週報

工案。工程進度

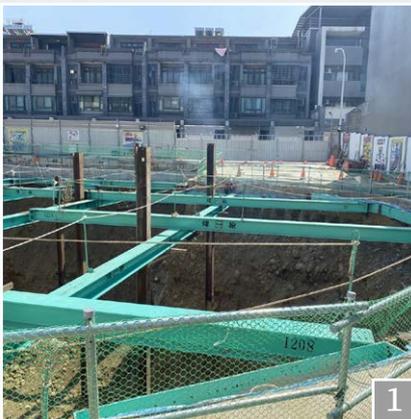
**1** 02/13 進行安全支撐架設，畫面中為開挖至第一層支撐高度後架設主副樑與支撐、逐層挖深與加設並持續推進，最後配合地下室主體結構完成後，由下而上拆除。

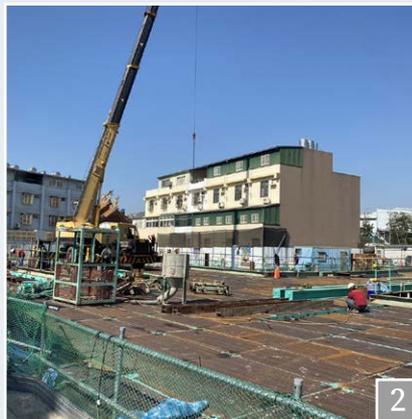
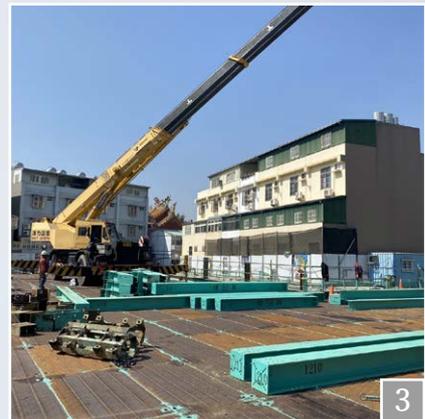
**2 3** 02/13 進行安全支撐覆工板鋪設，畫面中為第一層支撐完成主副樑後鋪設覆工板作業，作為臨時性路面或施工平台，確保地面交通通行的同時，地表下方可持續進行開挖與支撐作業。

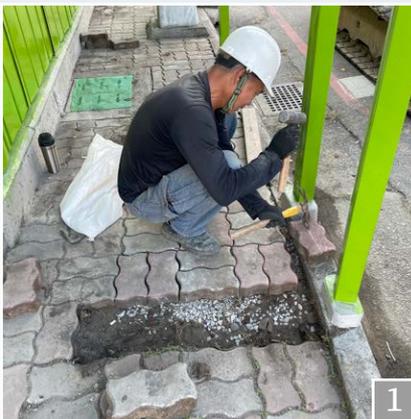
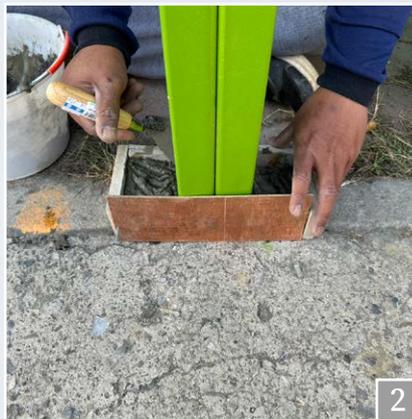
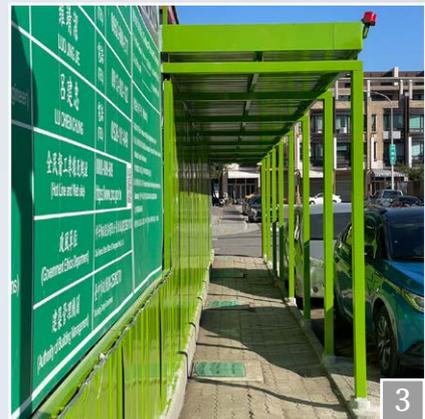
02/12 「打造行人友善的安全走廊」

為了提升施工期間的行人安全與通行品質，本週工程團隊針對安全走廊進行關鍵的細節優化。

1. 安全走廊基座防護：

考量走廊落柱角鐵裸露容易造成行人踢傷或絆倒；本案採取泥作包覆並抹圓角處理，將原本生硬的鐵件轉化為平整的安全防護，提升行人步行安全。

2. 人行道鋪面重鋪整理：

既有人行道因長年使用導致面磚破損與平整度欠佳，本案將人行道面磚逐一拆卸並重新整平，消除原有鋪面凹凸不平的情形，守護用路人的每一步，也藉此環境友善、共好的具體作為，落實了企業 ESG 精神。

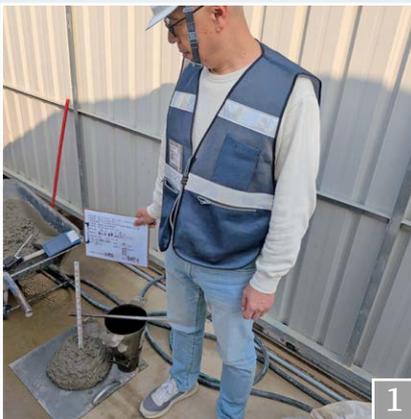
- 1** 02/09 今日上午進行混凝土澆置作業，照片中品管人員會同監造廠商進行混凝土材料取樣抽測氯離子含量、溫度及坍度，並製作混凝土抗壓試體，落實三級品管制度。
- 2** 02/11 今日下午進行混凝土試體抗壓試驗，照片中品管人員會同監造廠商進行混凝土試體 (210kgf/cm<sup>2</sup>) 抗壓試驗，落實三級品管制度。
- 3** 02/13 今日下午進行鋼筋材料試驗，照片中品管人員會同監造廠商進行鋼筋材料拉伸及彎曲試驗，落實三級品管制度。

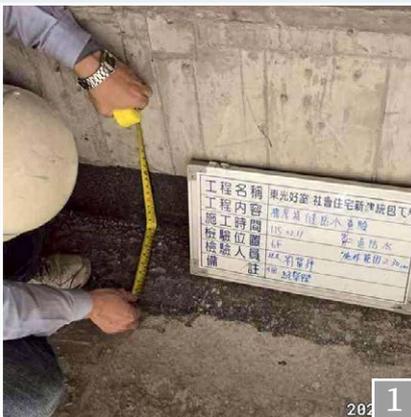
- 1 02/11 落實三級品管制度，6樓樓縫查驗，監造單位、統包團隊會同。
- 2 02/11 落實三級品管制度，8樓柱筋綁紮查驗，監造單位、耐震特別監督、統包團隊會同。
- 3 02/12 落實三級品管制度，8樓柱配管查驗，監造單位、統包團隊會同。

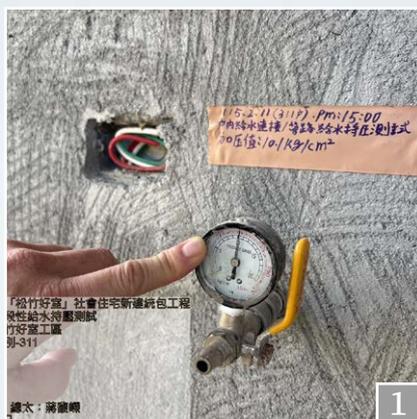
- 1 02/11 落實三級品管制度，3樓給水管持壓查驗，監造單位及統包團隊會同。
- 2 02/11 工區周遭環境整理，敦親睦鄰並營造與鄰為善與鄰為睦。
- 3 02/12 專任工程人員督導，針對圖說照圖施工、品質管理及施工界面協調現場勘驗督導。

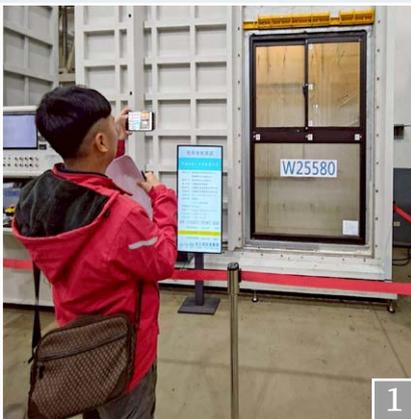
- 1** 02/09 今天進行玻璃帷幕風雨性能試驗，試驗內容包含門窗氣密性試驗、門窗水密性試驗及門窗抗風壓性試驗，試驗規範分別為 CNS11527、CNS11528 及 CNS11526。
- 2** 02/13 今天進行 5F 輕隔間查驗，封板前需確認牆內管路、設備、填充物都安裝完成，給水管路皆加壓試水完成才可封板，且第二側最底層板之垂直接縫必須與第一側最底層板之垂直接縫錯開。
- 3** 02/13 今天進行 3F 輕隔間查驗，於需石膏板接縫處的 V 型溝槽塗抹一道 AB 膠，待完全乾燥後再塗兩層膠泥，寬度分別為 10CM 及 20CM，若牆面欲貼磁磚或石材者，則無需塗此兩層膠泥。
