富華創新週報

凝聚內部共識與團隊向心力

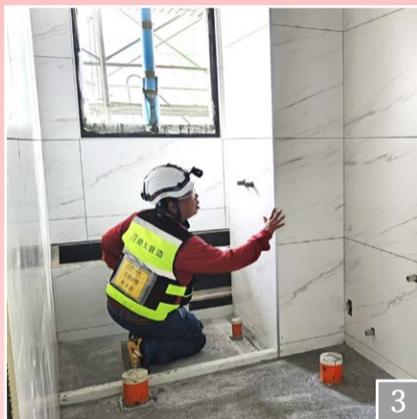
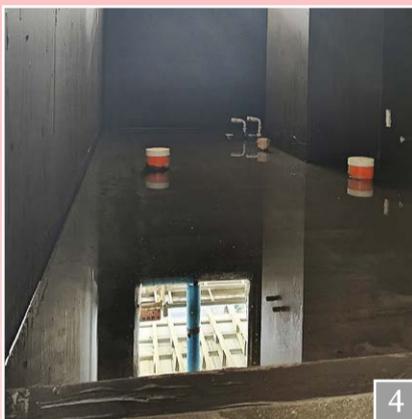
3 4 02/26「之序」工程進入浴室與廁所防水施作階段，防水塗層依程序謹慎完成後，進行達門檻高度的 48 小時試水測試，確認無滲漏情形後，才接續進行打底及浴缸、壁掛牆面砌磚作業，確保防水品質與後續施工順序到位。

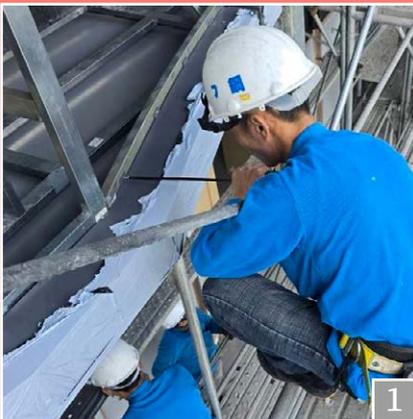
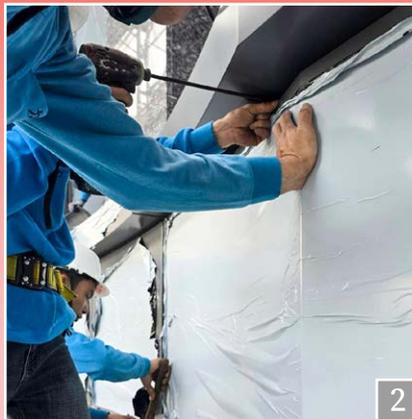
1 2 02/24 今日進行店舖區外觀金屬包版安裝工程，金屬骨架完成且包版材料進場後，現場師傅依包版圖面進行材料安裝鎖固。

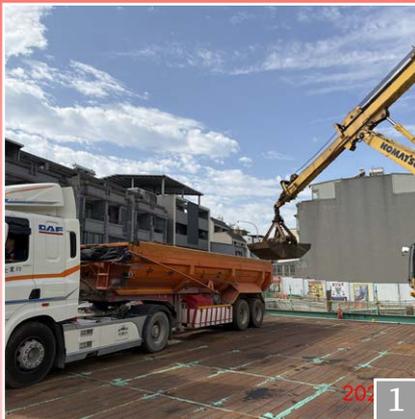
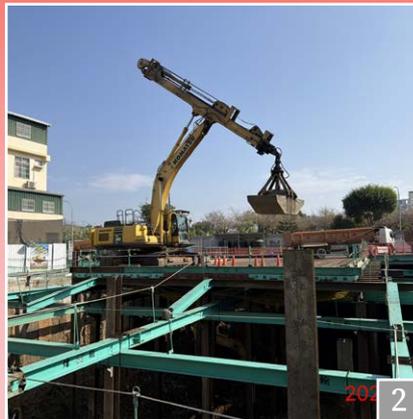
- 1** 02/24 進行土石方出土作業，畫面中為使用伸縮臂挖土機出土，與傳統挖土機相比，伸縮臂可顯著提升挖掘深度。並僅需在地面佔用極小空間，即可將地下深處的土方垂直吊運至地面的砂石車上。
- 2** 02/25 進行土石方出土作業，畫面中為使用伸縮臂挖土機出土，與傳統挖土機相比，伸縮臂可顯著提升挖掘深度。並僅需在地面佔用極小空間，即可將地下深處的土方垂直吊運至地面的砂石車上。
- 3** 02/26 每月底進行敦親睦鄰街掃，透過參與地方建設或舉辦活動，與當地居民建立良好關係。

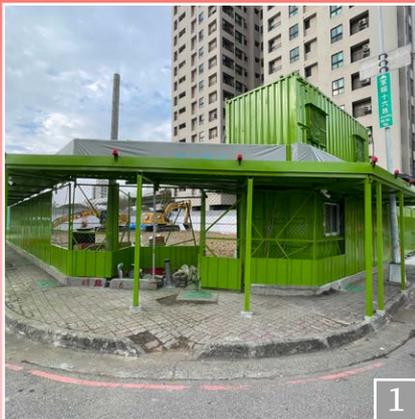
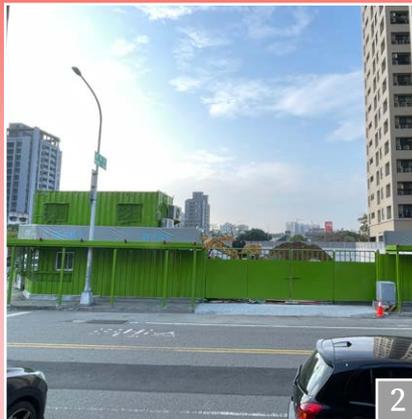
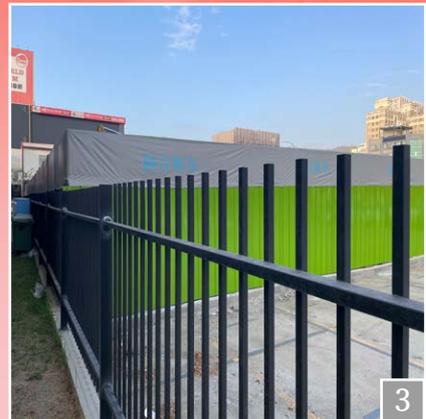
1 2
3

02/26 為降低施工噪音對鄰近住戶的干擾，本週已全面完成隔音帆布掛設；帆布上方同步增設紅光警示燈，確保夜間及視線不良時的邊界識別；此外，為提升工地專業形象，針對貨櫃及週邊圍籬進行統一色系的亮綠色噴塗，在此細節上強化視覺整潔度，同時呼應本案（郵局）綠色的事業形象。

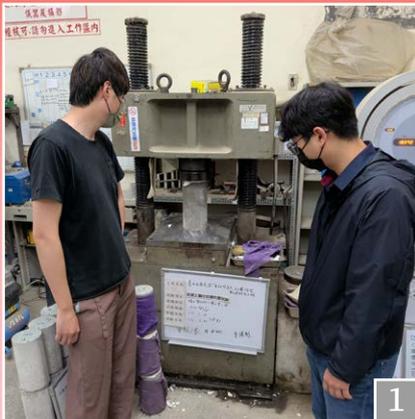
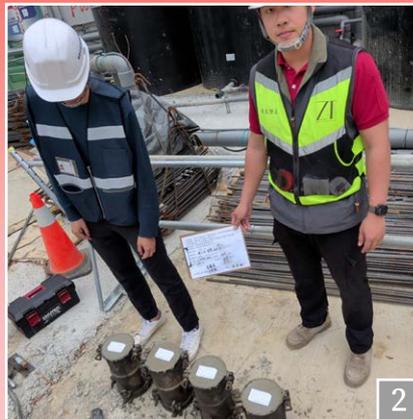
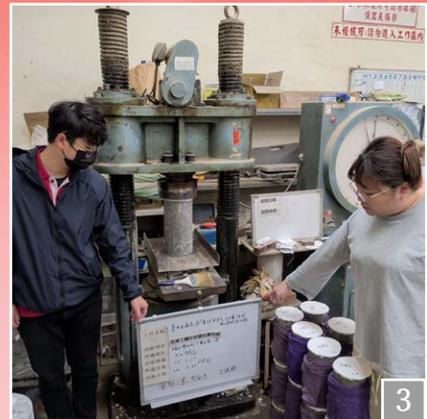
- 1** 02/23 今日下午品管人員會同監造廠商進行混凝土圓柱試體 28 天抗壓強度 (210kgf/cm²) 試驗，以落實三級品管制度。
- 2** 02/24 今日下午專任工程人員會同監造廠商進行混凝土材料進場抽驗坍度、溫度及氯離子含量並製作混凝土圓柱試體，以落實三級品管制度。
- 3** 02/24 今日下午品管人員會同監造廠商進行混凝土圓柱試體 28 天抗壓強度 (210kgf/cm²) 試驗，以落實三級品管制度。

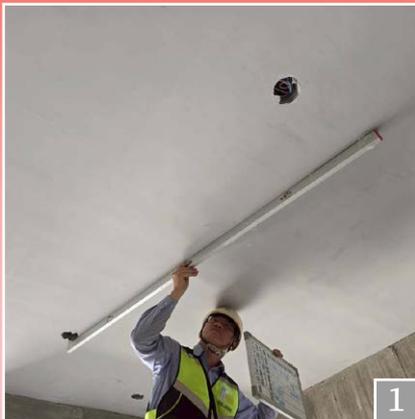
1 02/24 落實三級品管制度，6 樓坪頂批土查驗，監造單位及統包團隊會同。

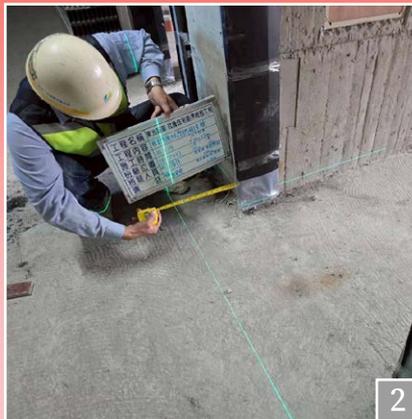
2 02/24 落實三級品管制度，5 樓玄關門框組立查驗，監造單位及統包團隊會同。

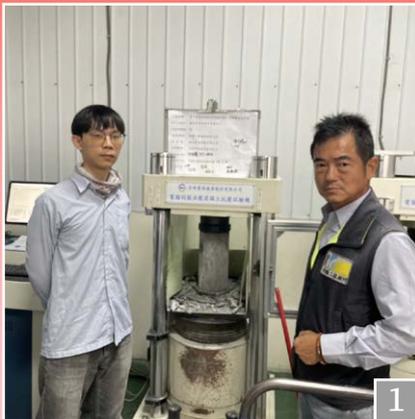
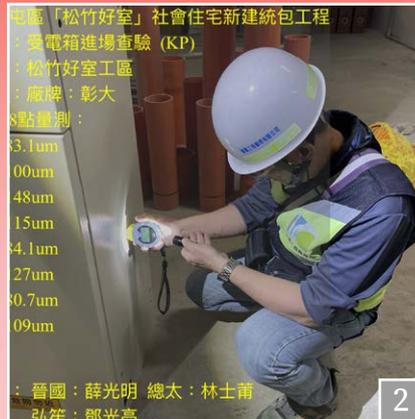
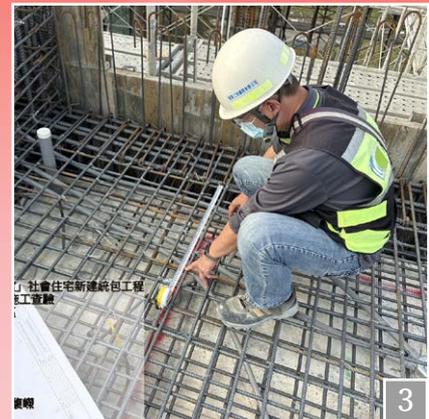
- 1** 02/23 落實三級品管制度，R1FL 凝土抗壓試驗，監造單位、耐震特別監督及統包團隊會同。
- 2** 02/24 落實三級品管制度，受電箱設備查驗，監造單位及統包團隊會同。
- 3** 02/25 落實三級品管制度，R2FL 版面配管查驗，監造單位及統包團隊會同。

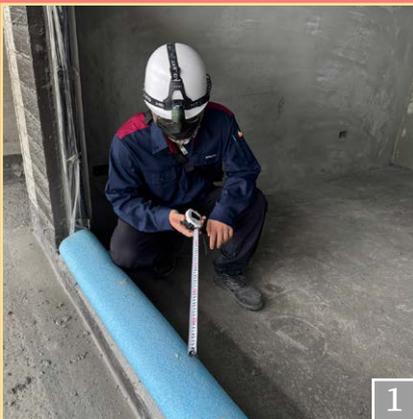
1 02/25 於工程施工進行中為避免已裝修之門、窗戶及欄杆因其他工程而造成損壞或造成汙染所進行之保護，並適用瓦楞板、PE 保護管及特殊訂作之木板。

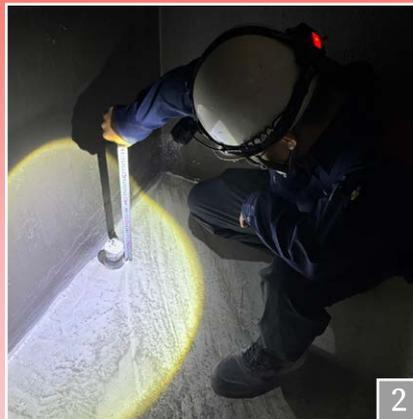
2 02/25 今日進行浴室地排防水查驗，浴室地坪於防水施作過程中，預留套管不切除（套管高度須高於 6CM），彈泥需沿套管管邊施作。

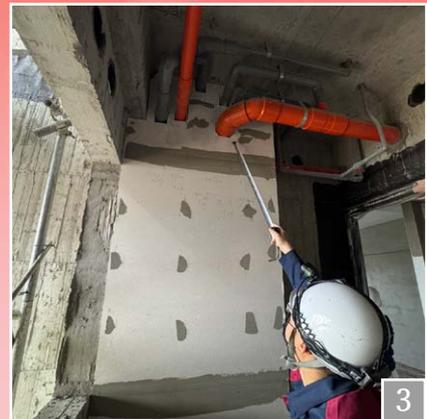
3 02/25 浴室管道間施作封板時，因水平幹管延伸位置不易封版，須將石膏板開口以利施作，封板完成後，需將開口施作發泡劑，其用處為日後交屋入住後，樓上住戶使用廁所時，可隔絕管道間所發出之氣味。
