富華創新週報

工案。工程進度

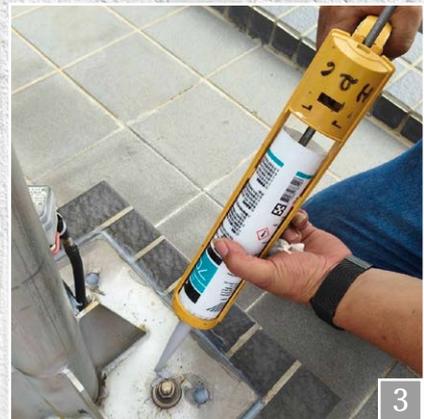
3 03/10 部門人員針對社區頂樓接縫進行矽利康補強施作，提前強化防水細節，作為雨季前的預防性維護。透過這些看似細微的日常維護，讓社區環境持續維持良好狀態，也讓住戶居住更加安心。

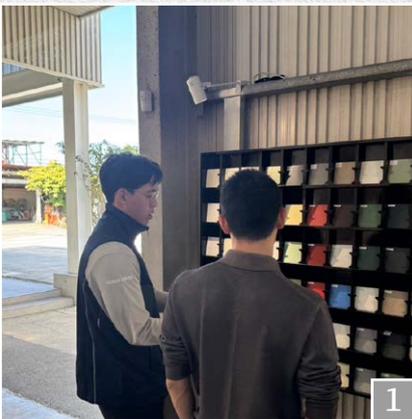
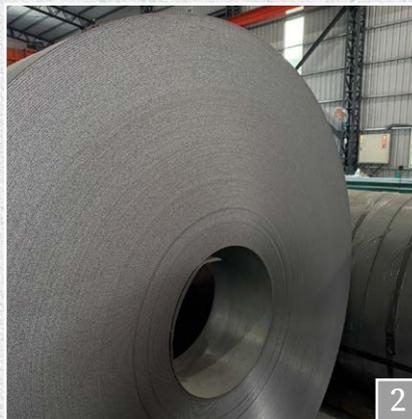
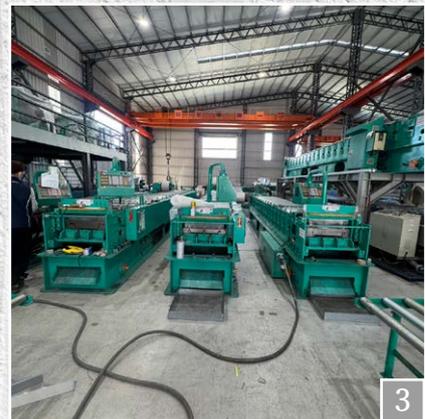
本次視察全面涵蓋了該產業的實際運作量能：從源頭龐大的重型原物料鋼捲儲備、多樣化烤漆與材質色板的規格展示，一路延伸至廠房內自動化冷軋成型（浪板機）的精密加工實況。廠區外部更靈活運用多色金屬浪板進行幾何拼貼，直接展現了其建材在客製化設計上的應用潛力。

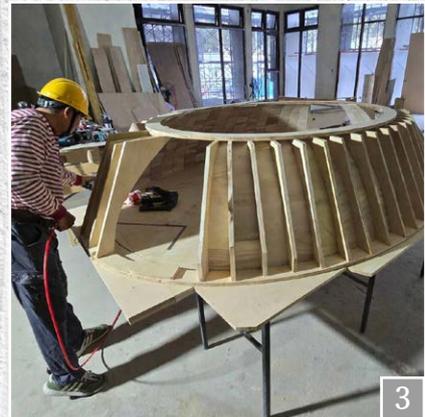
3

03/09 今日進行之序門廳天花板打版作業，師傅依照設計圖說裁切木板將各個組件進行組合，呈現出設計圖說上的天花板造型，以利後續天花板施作。

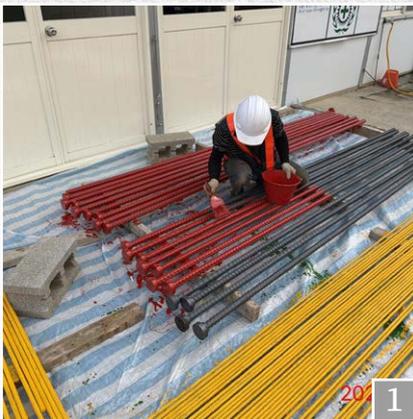
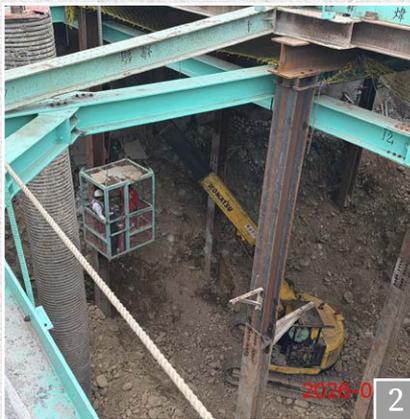
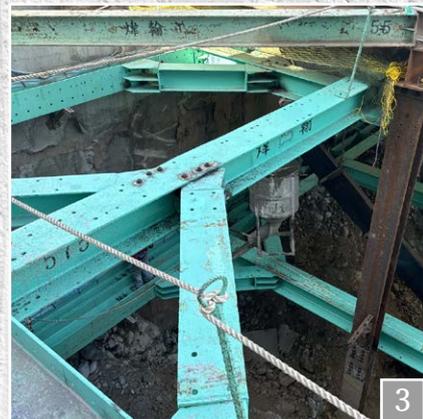
- 1** 03/09 結構體施工前，進行鋼筋展示架油漆作業，針對鋼筋不同部位（柱、梁、板、牆）漆上易區分之顏色。
- 2** 03/10 利用伸縮臂挖土機進行水平支撐第二層三角架作業，並以雷射水準儀檢測二層水平支撐需架設之高程，避免影響未來支撐系統施作。
- 3** 03/11 進行圍令背填混凝土澆置作業，主要用於擋土設施中，填補型鋼圍令與擋土柱間的空隙，使土壓力能有效傳遞至支撐系統，避免應力集中導致結構變形。

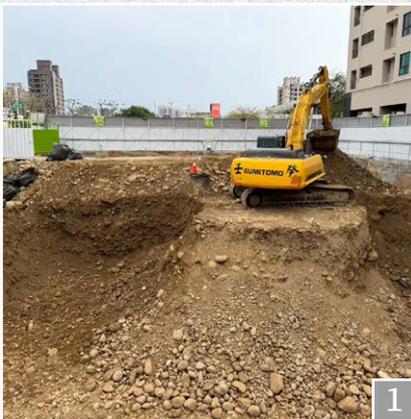
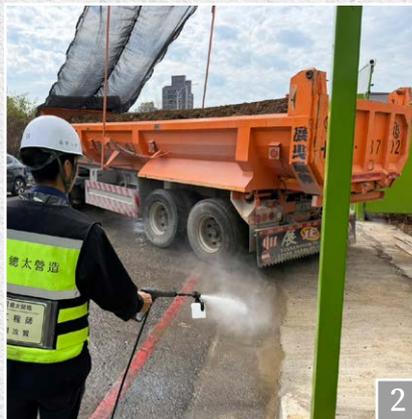
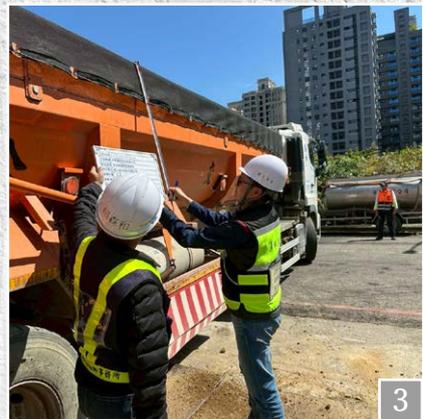
1 2 3 03/09 本案進行土方開挖與出土作業，面對新制 GPS、電子聯單法規上路及土方之亂，仍然克服萬難、順利出土，以確保工期順遂；運輸車輛離開工區前除了高壓水槍沖洗，也採車輛防塵網下拉超過 15cm、灑水車清洗路面等作為，確保基地與外圍道路的整潔；另外，義交的駐守指揮也維持了周邊交通順暢與行人安全。

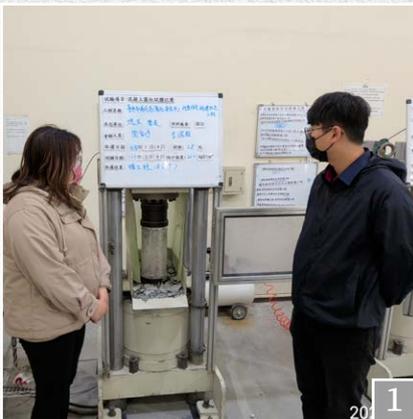
1 03/09 今日下午品管人員會同監造廠商進行混凝土圓柱試體 28 天抗壓強度 (210kgf/cm²) 試驗，以落實三級品管制度。

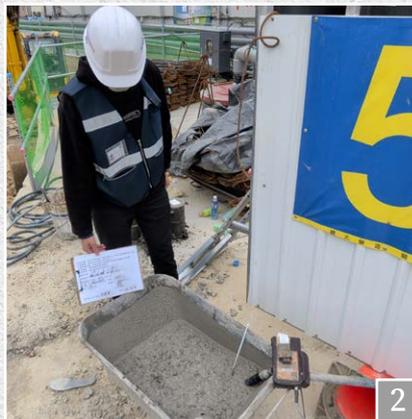
2 03/10 今日上午進行擋土柱混凝土澆置作業，照片中現場品管人員會同監造廠商進行混凝土材料進場抽驗坍度、溫度及氯離子含量並製作混凝土圓柱試體，以落實三級品管制度。

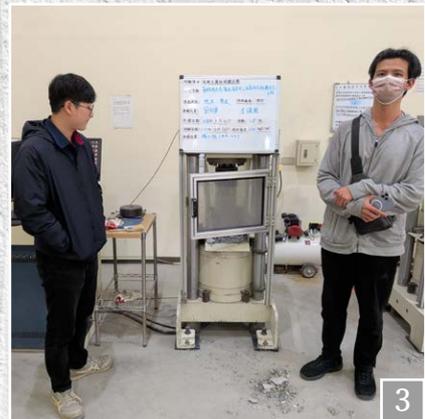
3 03/11 今日下午品管人員會同監造廠商進行混凝土圓柱試體 28 天抗壓強度 (210kgf/cm²) 試驗，以落實三級品管制度。

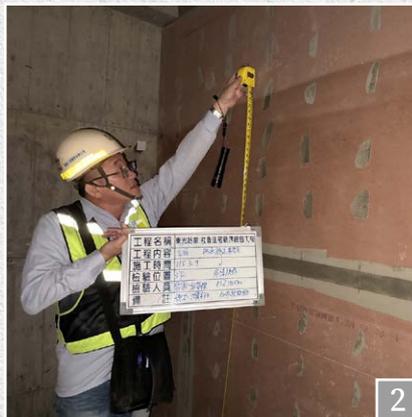
2 03/09 落實三級品管制度，監造單位與統包團隊共同與會查驗 3 樓隔間防水底漆。

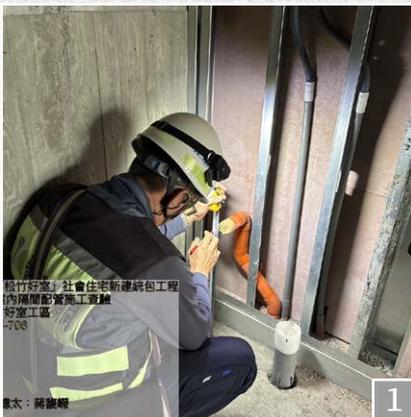
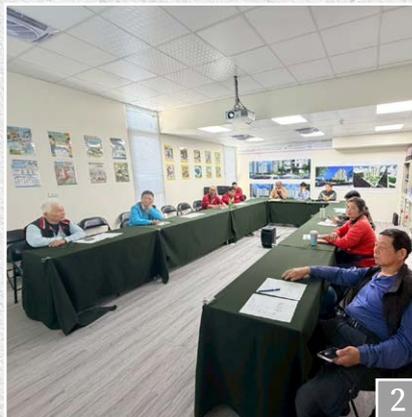
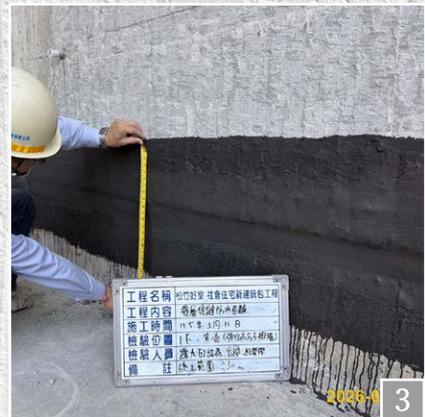
- 1 03/11 落實三級品管制度，監造單位與統包團隊共同與會查驗 7 樓隔間管線配置，確保相關出線盒位置、高程及管線穿越位置與圖說相符。
- 2 03/12 耐震特監督召開施工說明會，針對結構體相關廠商說明結構體缺失預防，如：梁上柱及柱收頭注意事項。
- 3 03/12 落實三級品管制度，監造單位與統包團隊共同與會查驗 1 樓樓縫防水，確認結構體冷縫處 V 溝打鑿尺寸及防水材料確實填塞，確保外牆銜接處的防水功效。

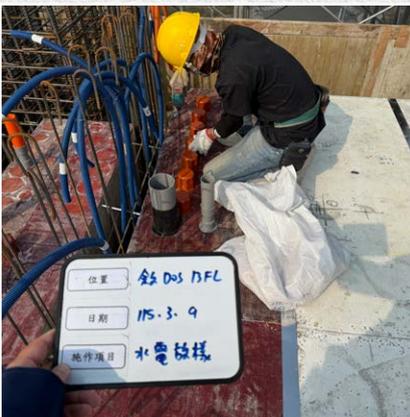
1 03/09 今日進行 13FL 水電放樣，版面配管前需先確認管線位置、深度、間距與走向符合圖說；並於澆置前再次確認，所有配管固定牢靠避免澆置時移位；管材接頭確實套緊、封堵完成避免混凝土灌入並與結構、空調等單位完成協調，確保無碰撞與干涉。
